Viittojen korjaus

Merenkulkulaitos

Helsinki 1995

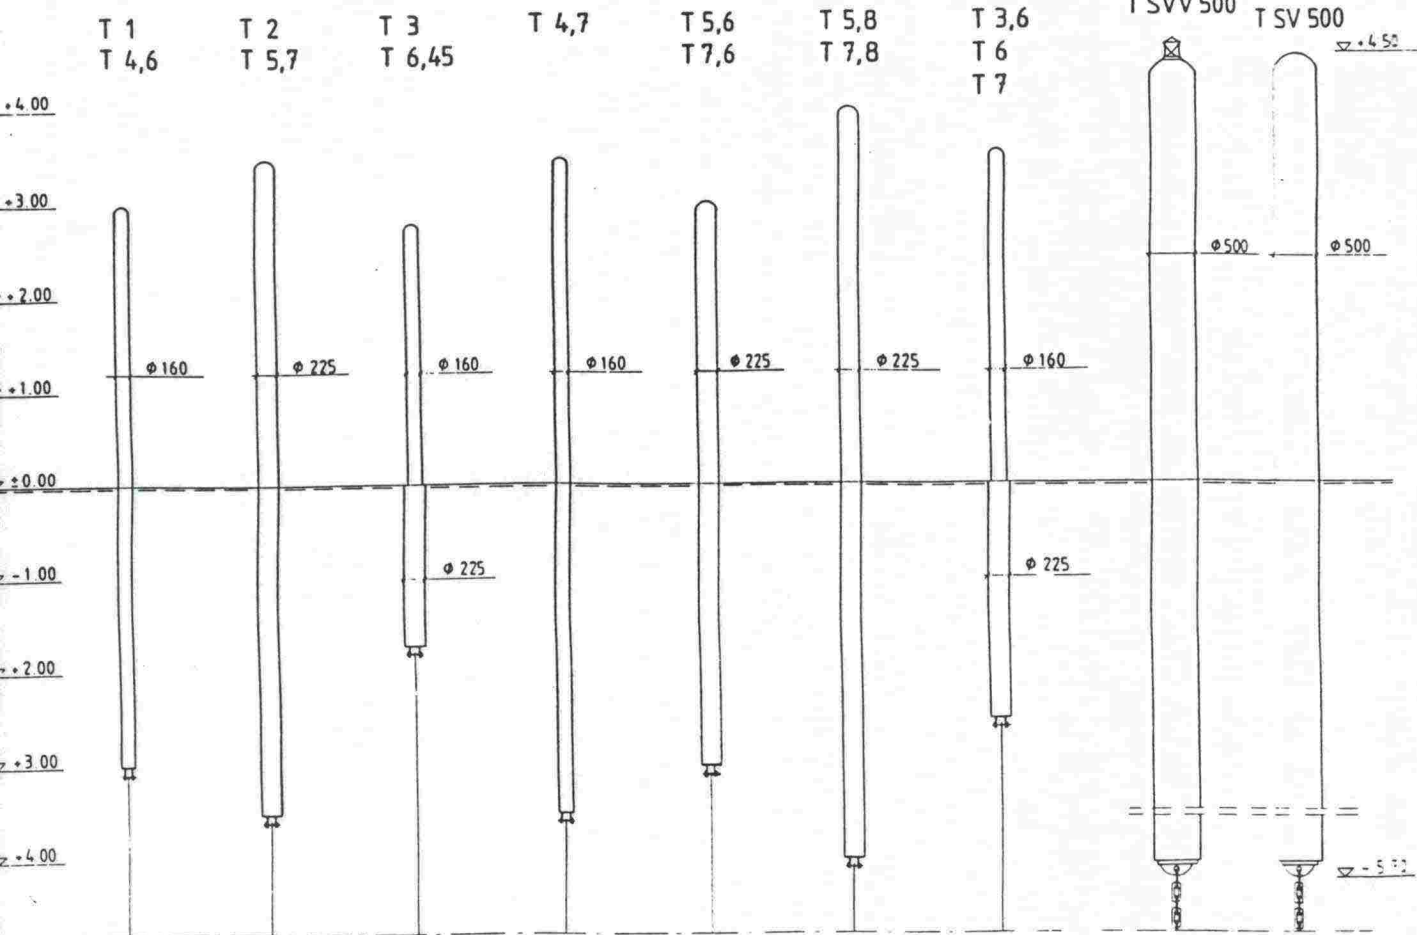
SUURVIITAT

MUOVIPUTKIVIITAT

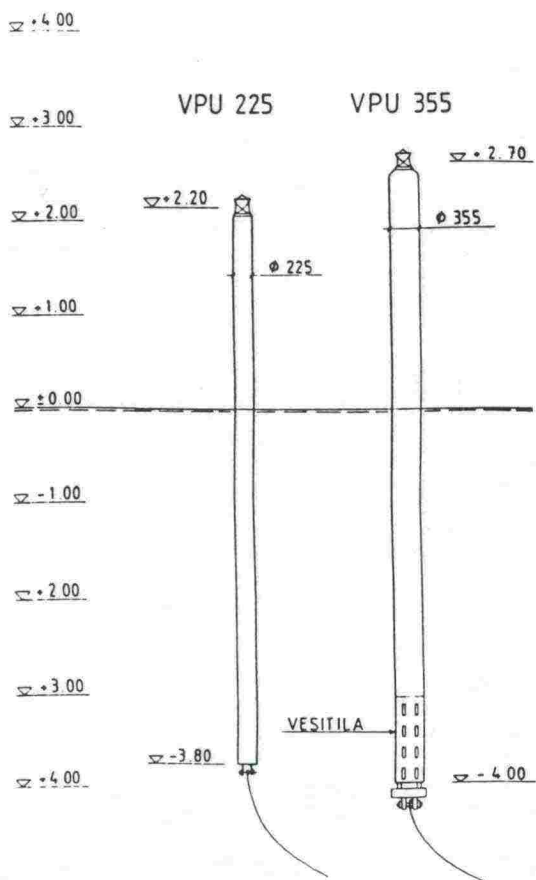
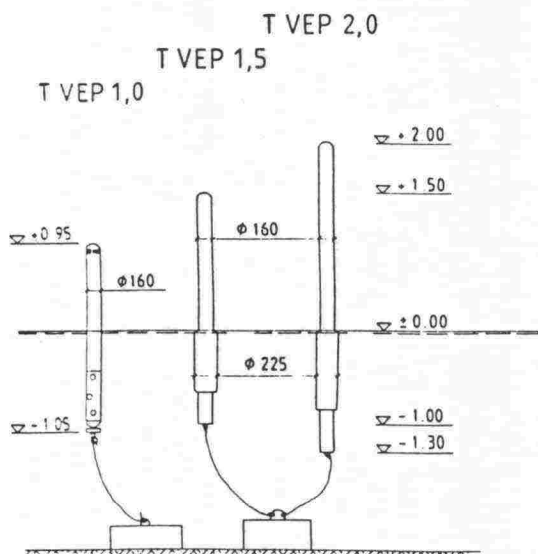
VENEVÄYLÄPOIJUT

VIITTAPOIJUT

Huom. Veneväyläpoijujen ankkurointiin käytetään ainoastaan köyttä.

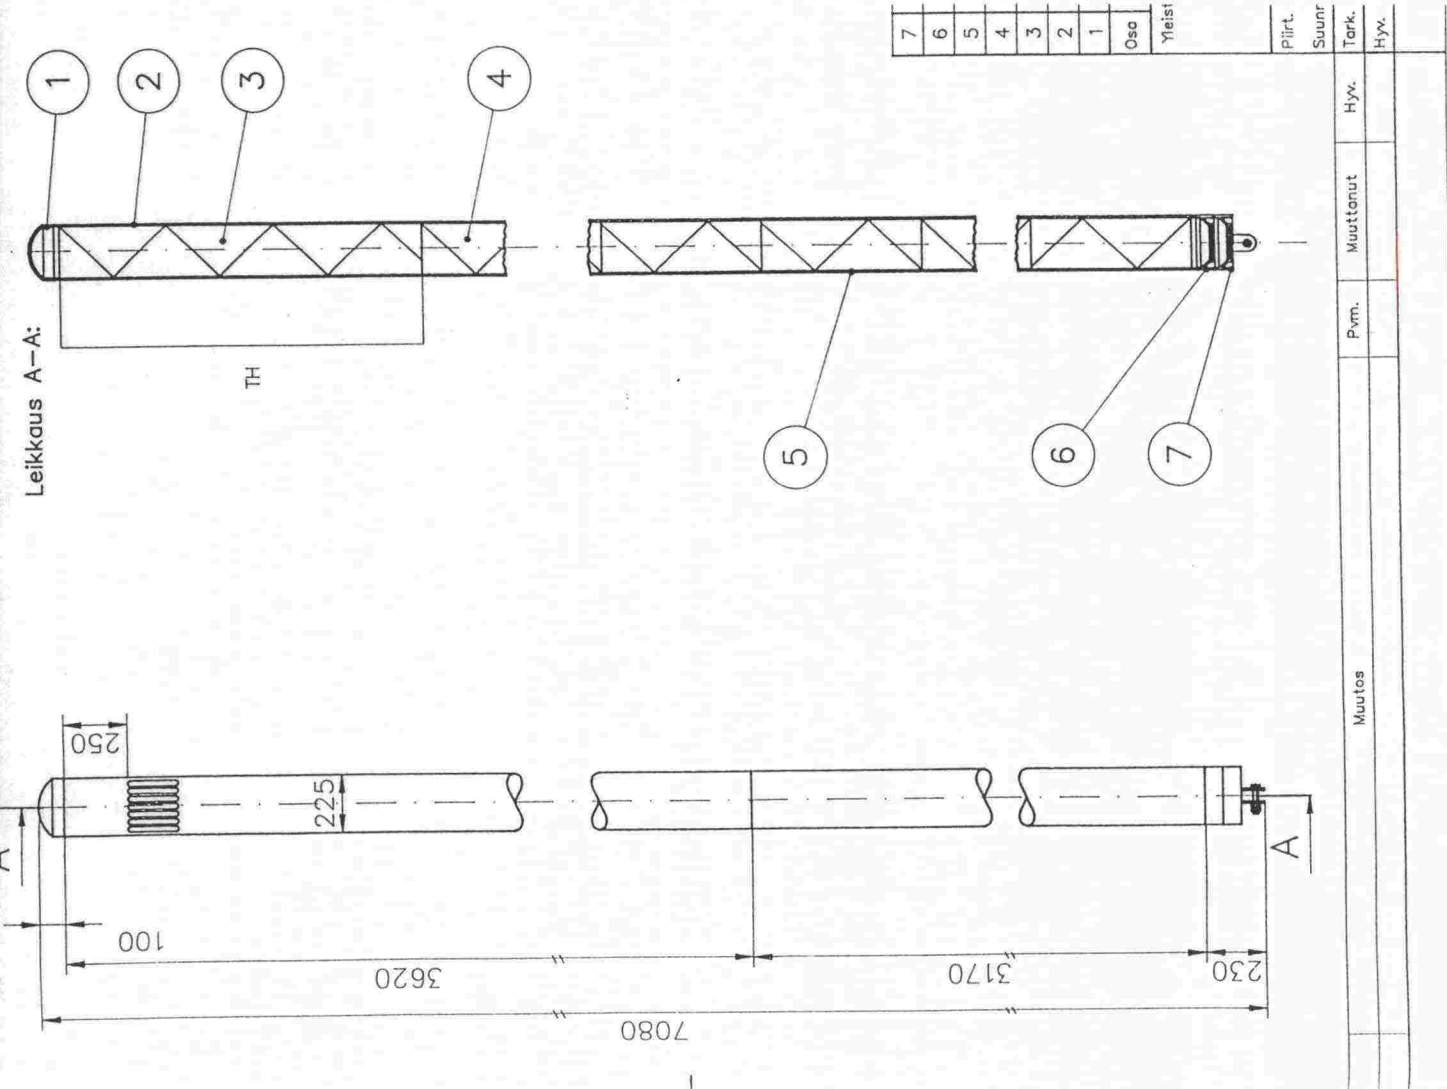
Viitan kokonaispituus 7080 (+80)mm.

1	Kanto-225	PE-HD Valipohja Ø225-70	1
2	Valipohja-225	PE-HD Muoviputki PN4 Ø225x8,6-3170 SFS 2336	1
3	Putki-225	Styrox Ø205-615	19
4	Täyte	Tutka Ø205-1200	1
5	Tutka-225	Läpivärj. PE-HD Muoviputki Ø225x8,6-3620	1
6	Putki-225	PE-HD	1
7	Hattu-225	Standardi	Kpl
numero	Osen tai kokoonpanoryhmän nimi	Muoto, malli, määrä	Lajimerkki
nimitys	Liittyy		
Mittakaava	Tuote	T 2 TH - vasen/oikea	
1:20			
		Ent.	
		Uusi	
7.UE	Merenkulkulaitos		94101701
	Viittatehdas

Massa		
	n.59	kg

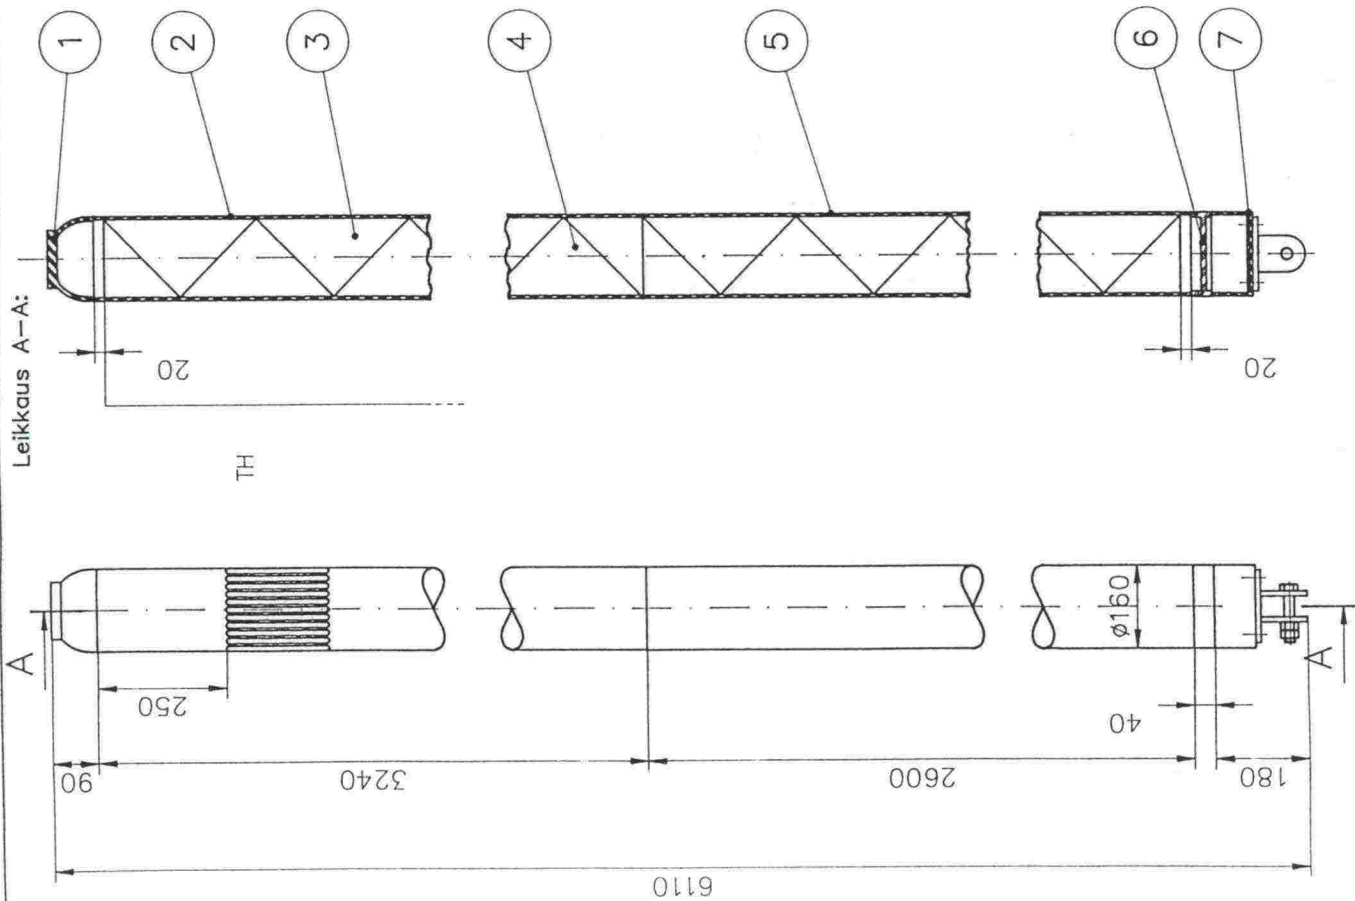
Viitai

1	Kanta-160	PE-HD Välipohja Ø160-40	1
1	Välipohja-160	PE-HD Muoviputki PN4 Ø160x6,2-2600 SFS2336	1
1	Putki	Styrox Ø145-615	8
1	Täyte	Tutka Ø140-815	1
1	Tutka	Läpivärj. PE-HD Muoviputki PN4 Ø160x6,2-3240	1
1	Putki	HD-PE	1
1	Hattu-160	Muoto, malli, määrä	Kpl
1	Osen tai kokeonpanoryhmä Standardi	Lajimerkki	
1	ar	nimitys	
1	Kittakaava	Tuote	
1	1:10	Liritty	
1	T 1 TH -	vasen/oikea	
1	Ent.	Uusi	
1	Merenkululaitos	Viittatehdas	94100702
1	Massa	n.28 kg

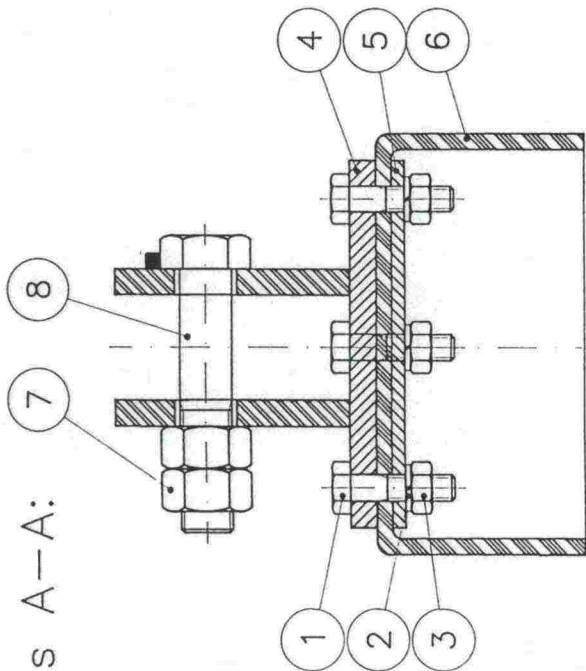
Leikkaus A-A:

Kuusioruuvi	M 20 x 100 B 8.8 SFS 2063	Hzn	1
	Kuusiomutteri	M 20 B 8.0 SFS 2067	Hzn	2
94091502	Kuppi			1
94091503	Vastinlevy			1
94091501	Korvakko			1
	Kuusiomutteri	M 10 B 8.0 SFS 2067	Hzn	4
	Jousialuslaatta	11 B SFS 2042	Hzn	4
	Kuusioruuvi	M 10 x 40 B 8.8 SFS 2063	Hzn	4
Piirustusnumero	Osan tai kokoonpanoryhmän nimi	Muoto, malli, määrä	Laatu	Kpl
Toveritunnus		Leijmerkki		
stoleranssit	Mittakaava	Littyy	Kanta - 160	
	XX	Kanta-160		
		94091301	Ent.	Uusi
940913JE	Merenkululaitos		94091301	
in.	Viittatehdas			
	Massa			
	3,7	kg

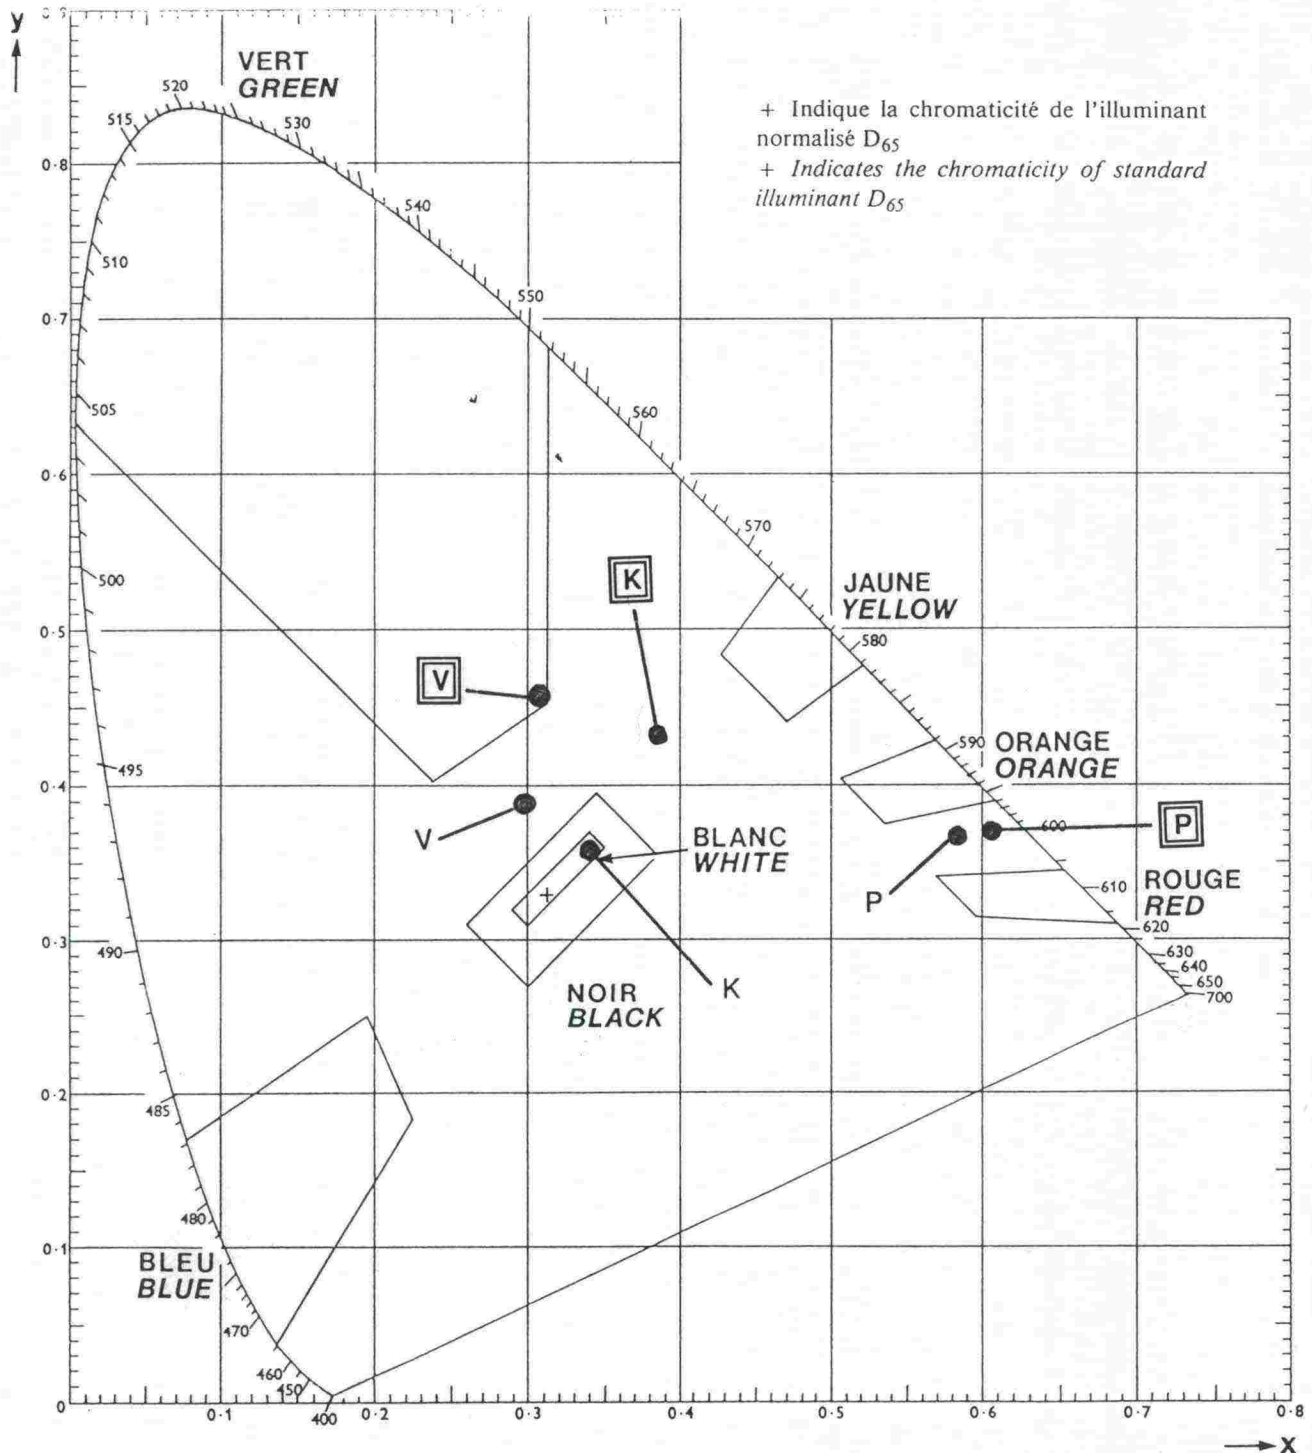
Zones recommandées pour les couleurs ordinaires spécifiées au tableau 1; les coordonnées des sommets sont indiquées au tableau 2.

Recommended regions for the ordinary colours specified in Table 1, the coordinates of the corner points being provided in Table 2.

MERKINTÖJEN SELITYKSET:

- V Uusi vihreä
- V Haalistunut vihreä
- K Uusi keltainen
- K Haalistunut keltainen
- P Uusi punainen
- P Haalistunut punainen

Korjatuissa viitoissa pyritään välttämään havaittavien värierojen syntyminen. Tämän vuoksi osassa vuosittain korjattavaksi tulevista viitoista joudutaan vihreän värin haalistumisen takia vaihtamaan koko viitan yläpää sen sijaan, että voitaisiin uusia vain vaurioitunut kohta viitasta.

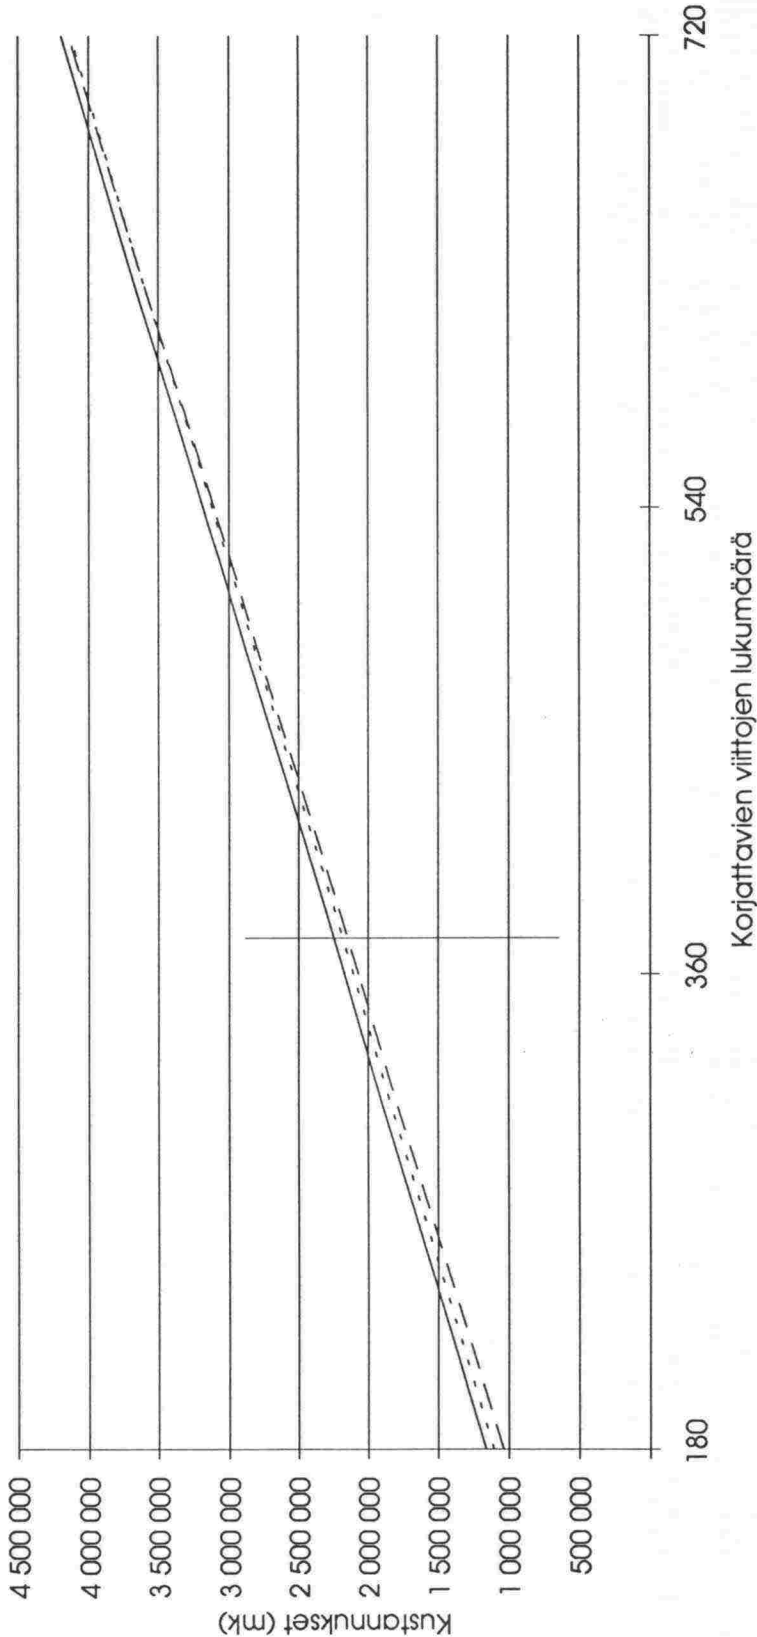
Viittojen korjauksen kokonaiskustannukset (etäisyys viittatehtaalalle 300 km)

KUSTANNUKSET YHTEENSÄ		Viittoa			
korjaus viittatehtaalalla		180	360	540	720 kpl/v
kiertävä korjausauto		1 034 800	2 069 600	3 104 400	4 139 200
korjaus tukikohdassa.		1 105 620	2 107 220	3 116 380	4 125 540
		1 158 196	2 169 796	3 181 396	4 192 996

— — — — —	korjaus viittatehtaalalla	- - - - -	kiertävä korjausauto	—————	korjaus tukikohdassa
-----------	---------------------------	-----------	----------------------	-------	----------------------

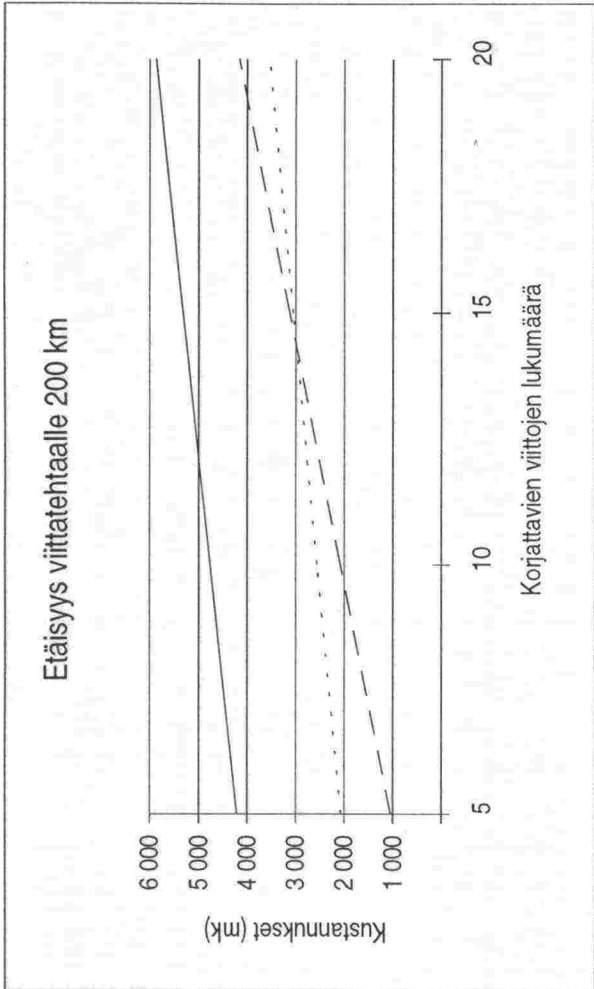
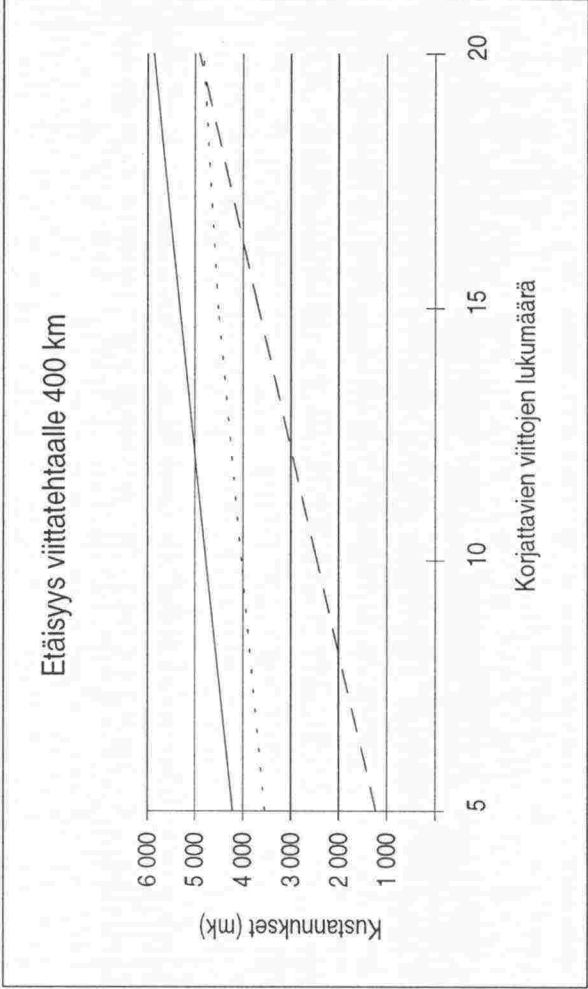
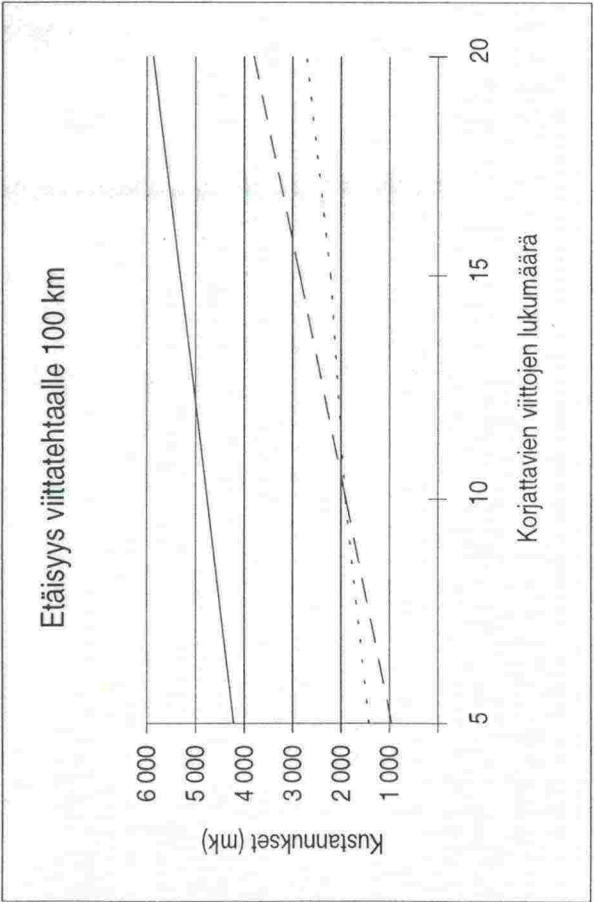
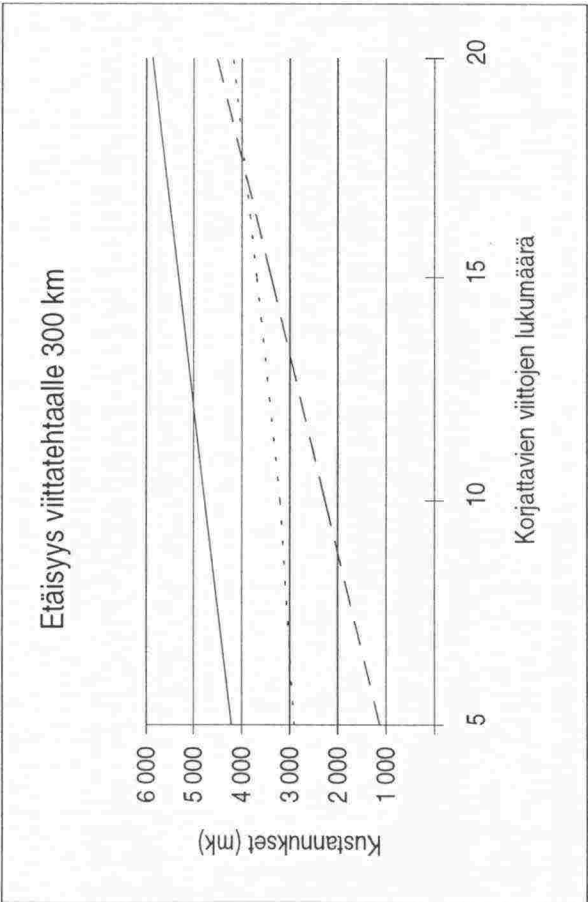
--- korjaus viittatehtaalalla - - - - - kierävä korjausauto — korjaus tukikohdassa
